# CONTENÇÕES E FUNDAÇÕES DE UM EDIFÍCIO PÚBLICO NA CIDADE DE PORTO ALEGRE/RS

Este artigo apresenta o caso de um prédio público na cidade de Porto Alegre/RS onde se implantou um subsolo de 3 pavimentos. Devido ao porte especial da obra algumas soluções de projeto foram pouco usuais como o uso de estacas barrete. A obra também contou com investigação geotécnica complementar, plano de monitoramento das contenções e medição de recalques dos vizinhos, além de provas de carga nas fundações. O trabalho mostra por fim que algumas soluções de projeto são modificadas pela obra quer pela otimização dos equipamentos quer pela simples busca de economia.

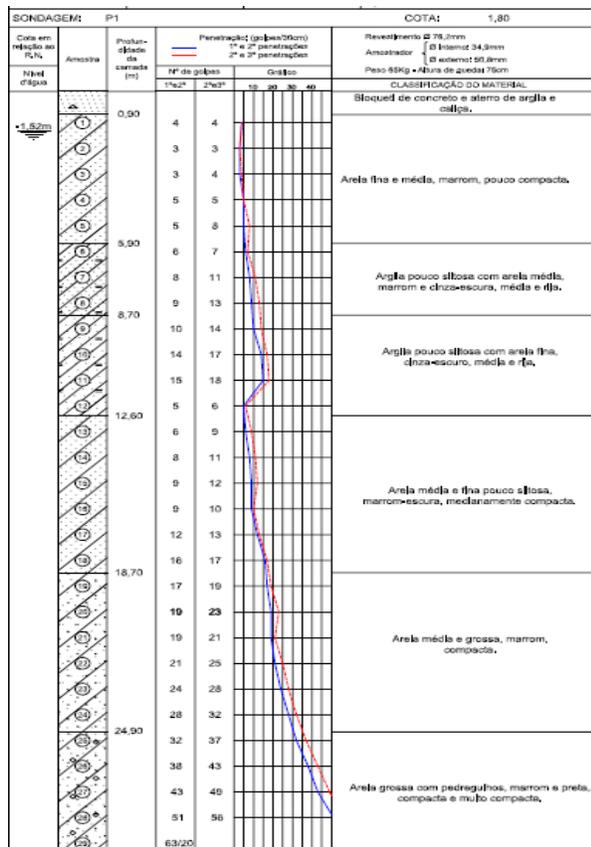
Figura 1. Perfil geotécnico pelo SPT

Trata-se de uma zona de deposição de camadas intercaladas e irregulares de areia e argila com baixos índices de compactação e consistência nos primeiros metros crescendo gradualmente até atingir o impenetrável entre 30 e 40 m. O nível d'água apresenta-se quase superficialmente e já durante as perfurações foi encontrada muita água que continuou jorrando abundante pelos furos dos tirantes.

A Figura 1 mostra um dos perfis de sondagem da campanha SPT e a Figura 2 outro da campanha CPT, este limitado a 15m pois o objetivo maior era o de subsidiar o dimensionamento dos tirantes.

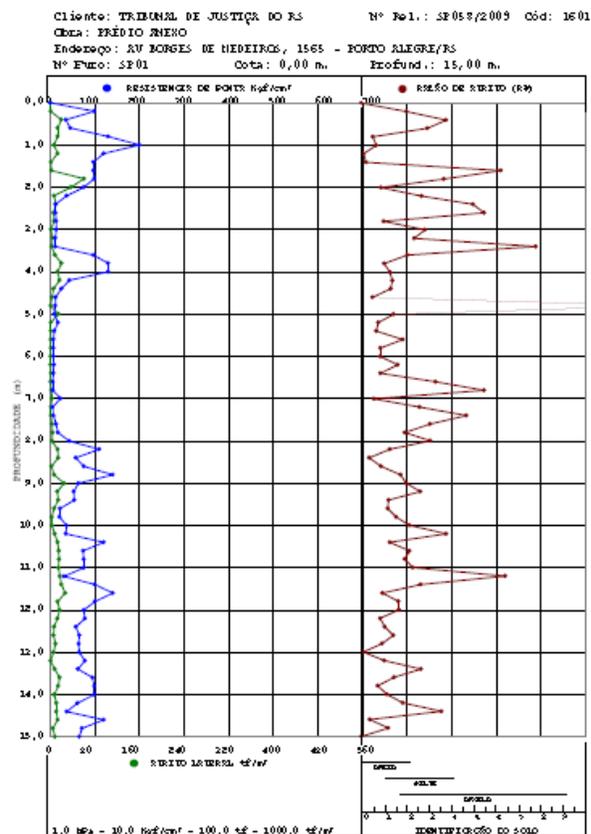
Figura 2. Perfil geotécnico pelo CPT

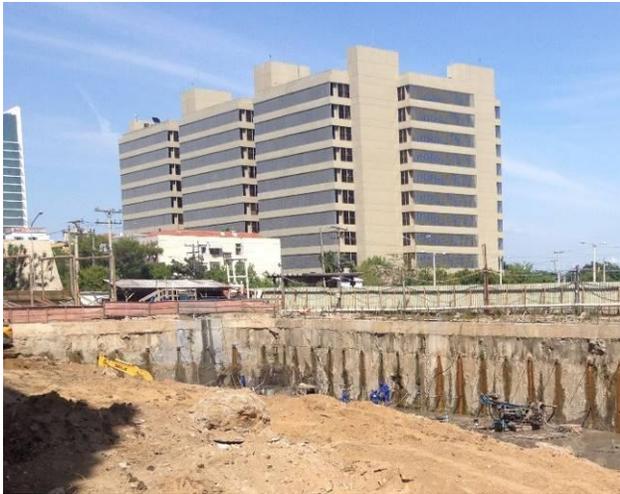
Figura 3. Início da escavação

O volume geométrico calculado de remoção foi de 50.000 m<sup>3</sup>. Havia a preocupação com o empuxo hidráulico sobre as contenções e o efeito de pressão negativa no fundo da escavação. Para tanto previu-se uma série de poços de rebaixamento do lençol freático tanto externos como internos à obra bem como uma camada de material granular na cota final. Ambas as medidas acabaram não sendo implantadas. A Figura 3 mostra o início dos trabalhos de escavação.

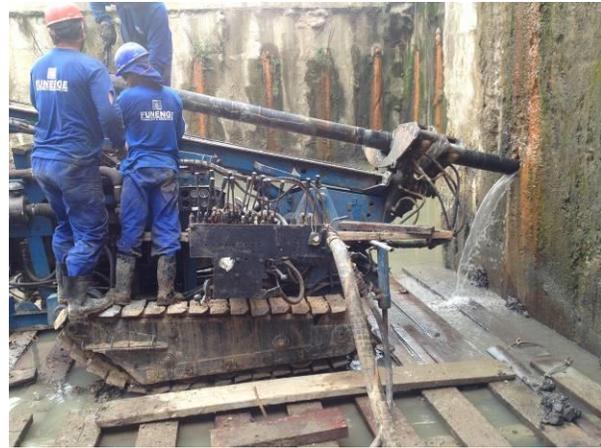
Figura 4. Perfuração dos tirantes

Para contrabalançar os empuxos foram projetados 490 tirantes (Figura 4) pela metodologia de Joppert (2007) aplicados em 4 ou 5 linhas com cargas entre 300 e 800 kN executados segundo a NBR 5629 (ABNT, 2009). Posteriormente houve uma alteração na solução, passando para 3 linhas de tirantes com cargas de 400, 800 e 900 kN cada.

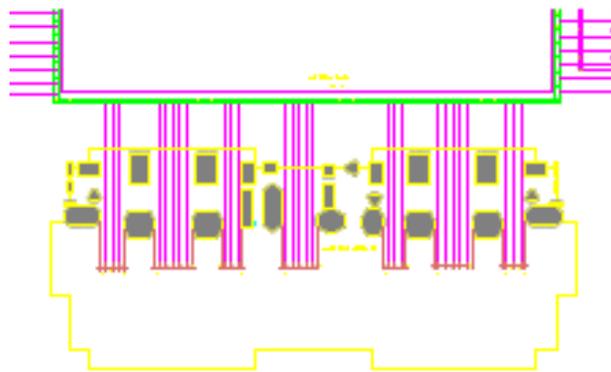
Figura 6. Posicionamento dos tirantes entre blocos de fundação do prédio próximo

Uma das preocupações na fase de projeto era a possível interferência dos tirantes da face leste com as fundações do prédio existente distante aproximadamente 12 m da linha de escavação. Para tanto buscou-se nos arquivos do proprietário as plantas de blocos e se fez um estudo minucioso do posicionamento dos tirantes (Figura 6) criando uma viga de transição para apoio destes uma vez que não estariam mais centralizados com as lamelas. Ao final a obra não adotou essa solução realizando o método de “tentativa e erro”, perfurando os tirantes e desviando aqueles que encontrassem obstáculos ou reforçando lamelas contíguas àquelas que tiveram problemas.

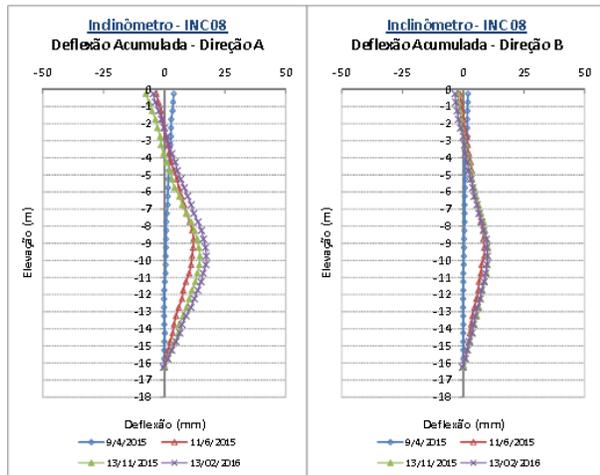
Figura 7a. Medição do inclinômetro 8

Instalaram-se 14 inclinômetros para o acompanhamento dos deslocamentos, mas danificados em certo momento do andamento da obra. Durante esse período os deslocamentos observados estiveram entre 18 a 20 mm próximos ao pé da cortina. Depois, seguiu-se ao monitoramento com leituras através de equipamento topográfico em 30 pontos. As Figura 7a e 7b mostram as leituras dos inclinômetro 8 e 3 respectivamente.

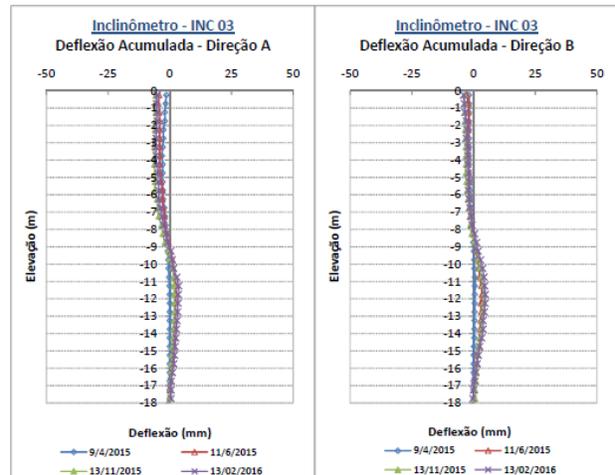
Figura 7b. Medição do inclinômetro 3

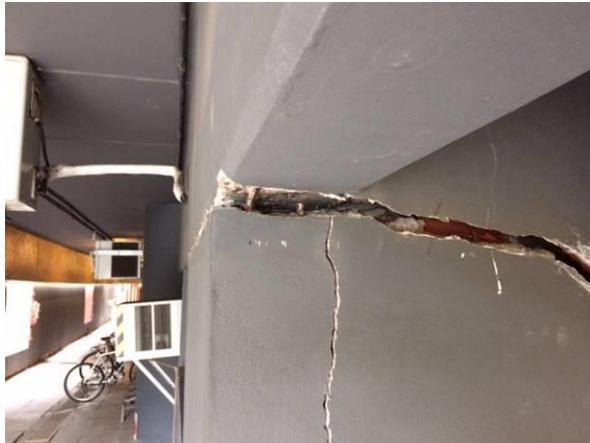
Figura 8. Patologia no prédio vizinho

No edifício lindeiro foram medidos fortes recalques no piso do térreo (Figura 8), mas não observados pelas medições de recalques dos pilares. A situação do térreo se explica pela fuga de solo devido ao forte fluxo de água pelos furos dos tirantes (Figura 9) além de o piso não se encontrar apoiado sobre fundações profundas. Já a inexistência de recalques na estrutura do edifício vizinho se deve ao fato de o mesmo ter fundações em estacas apoiadas abaixo da cota de escavação.

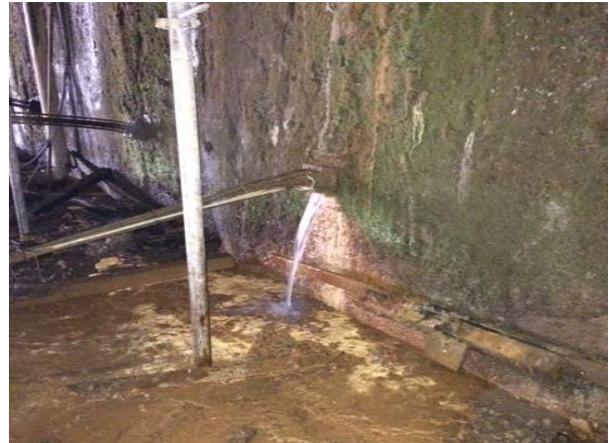
Figura 9. Fluxo de água pelo tirante

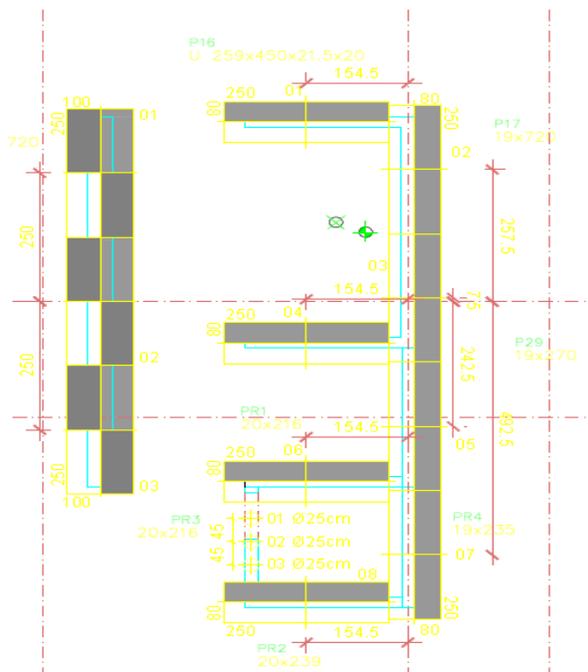
Figura 10. Detalhe da solução de fundação para 2 pilares

Para dimensionamento foi adotada a metodologia proposta por Decourt e Quaresma (1978) conforme Schnaid e Odebrecht (2012) e observando as prescrições da NBR 6122 (ABNT, 2010). O projeto tinha como premissa acompanhar com as estacas a geometria do pilar. Para tanto foram previstas barretes de 40 a 120cm de largura por 250cm de comprimento. As profundidades variavam de 19 a 27m a partir da cota de escavação. Com isso o consumo de materiais seria de 5.370m<sup>3</sup> de concreto e 125 ton de aço. A Figura 10 mostra dois pilares e suas respectivas estacas.

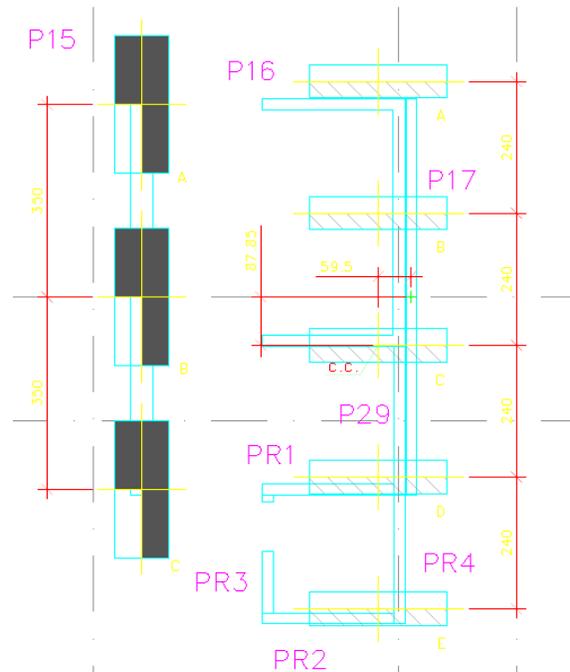
Figura 11. Detalhe da nova solução de fundação para 2 pilares

Entretanto uma nova disposição de estacas foi adotada pela obra, partindo já da cota do terreno natural e alterando em parte o projeto, mas mantendo em termos gerais a ideia original. A Figura 11 traz a nova concepção do projeto.

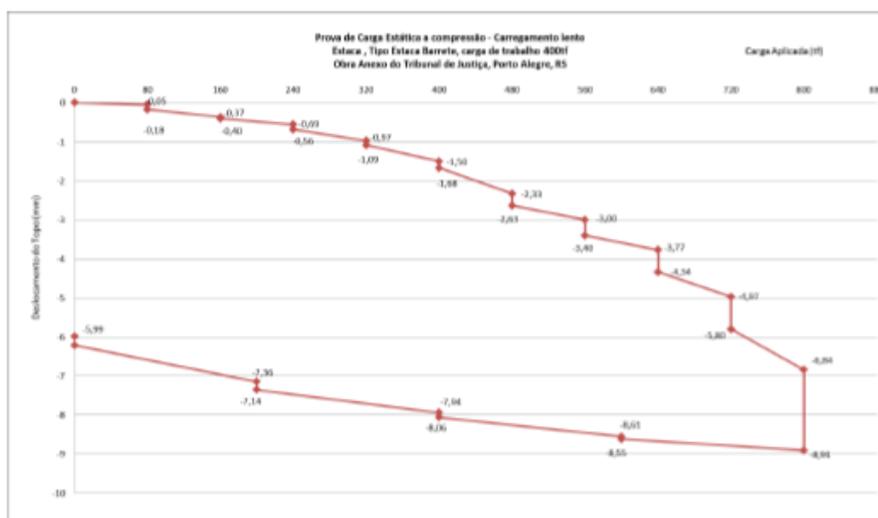
Figura 13. Prova de carga do P69

Foram realizadas duas provas de carga estáticas conforme a NBR 12.131 (ABNT, 2006), com valores finais muito baixos de deslocamentos máximo: 4,02 e 8,91mm para um carregamento 8.000 kN.

A Figura 13 mostra o gráfico da prova de carga do P69.
