A IMPORTÂNCIA DA MEDIÇÃO DOS DESLOCAMENTOS HORIZONTAIS EM CORTINAS DE CONTENÇÃO

Resumo. *Este artigo apresenta o caso de três obras de contenção em paredes diafragma atirantadas na cidade de Porto Alegre/RS onde houve o acompanhamento dos deslocamentos horizontais ao longo das fases de escavação até o travamento com as lajes. Discute-se aqui a peculiaridade de cada obra, algumas possíveis inconsistências além de cotejar os dados observados com previsões teóricas e critérios obtidos da literatura técnica. Por fim mostra a importância da mensuração dos deslocamentos para o controle de desempenho das cortinas.*

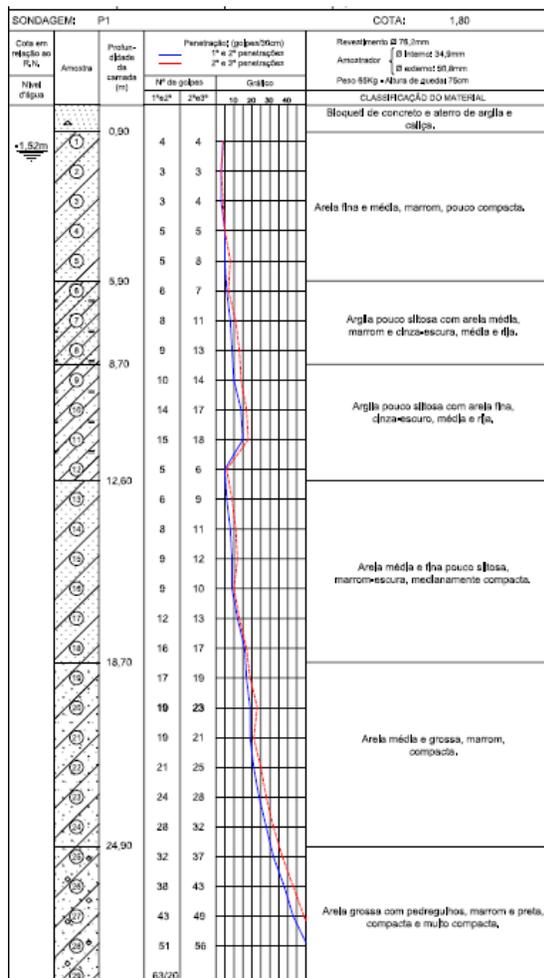
Figura 1. Perfil geotécnico

Trata-se de uma escavação de aproximadamente 11 m para implantação de 3 subsolos num prédio público no bairro Praia de Belas. A Figura 1 mostra um dos perfis de sondagem dentro de uma companhia total de 10 ensaios SPT realizados conforme a NBR 6484 (ABNT, 2001) e mais 9 ensaios CPT conforme a antiga NBR 12069 (ABNT, 1991).

Trata-se de uma zona de deposição de camadas intercaladas e irregulares de areia e argila com baixos índices de compactidade e consistência nos primeiros metros crescendo gradualmente até atingir o impenetrável entre 30 e 40 m. O nível d'água apresenta-se quase superficialmente e já durante as perfurações

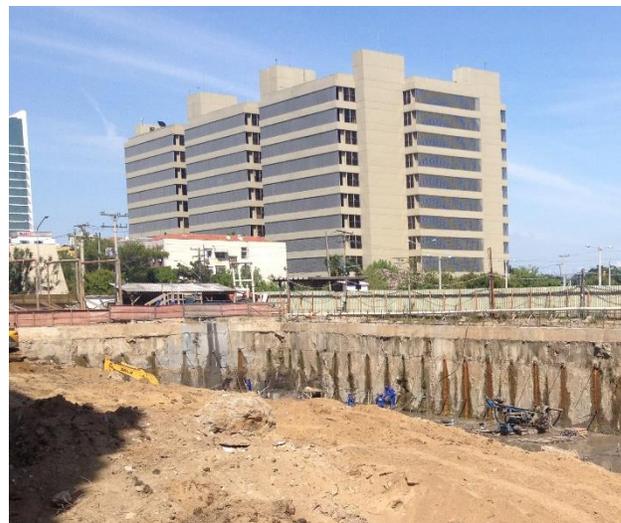
Figura 2. Início da escavação

Como solução foram executadas lamelas moldadas *in loco* com 60 cm de espessura e 17 m de profundidade. Para contrabalançar os empuxos aplicaram-se três linhas de tirantes executados segundo a NBR 5629 (ABNT, 2009). A Tabela 1 resume as principais informações sobre os tirantes:

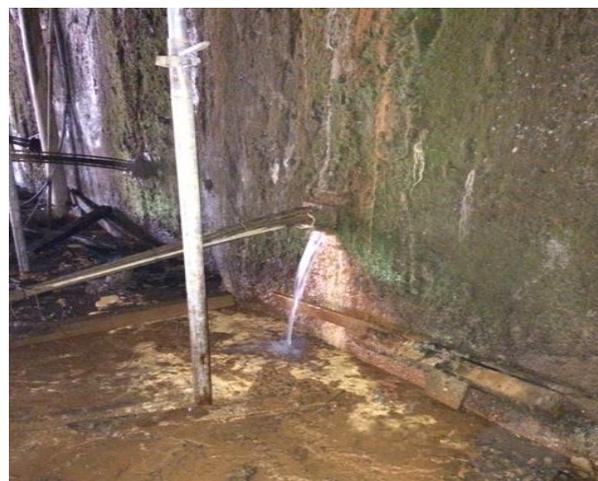
Figura 3. Fluxo de água pelo tirante no prédio público

No edifício lindeiro à escavação do prédio público foram medidos fortes recalques no piso do térreo (Figura 4), mas não observadas pelas medições de recalques dos pilares. A situação do térreo se explica mais pela fuga de solo devido ao forte fluxo de água pelos furos dos tirantes (Figura 3) além de que o piso provavelmente não se encontra apoiado sobre fundações profundas. Já a inexistência de recalques na estrutura do edifício vizinho se deve ao fato de o mesmo ter fundações em estacas apoiadas abaixo da cota de escavação.

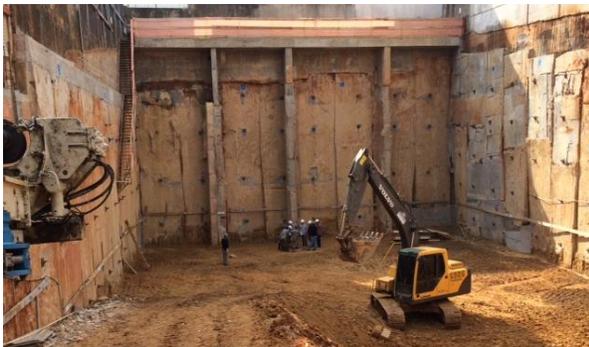
Figura 5. Escavação concluída

A segunda obra consta de um empreendimento residencial no bairro Auxiliadora com 2 subsolos. Como o terreno é em aclive as alturas de escavação variaram de 7 a 12 m.

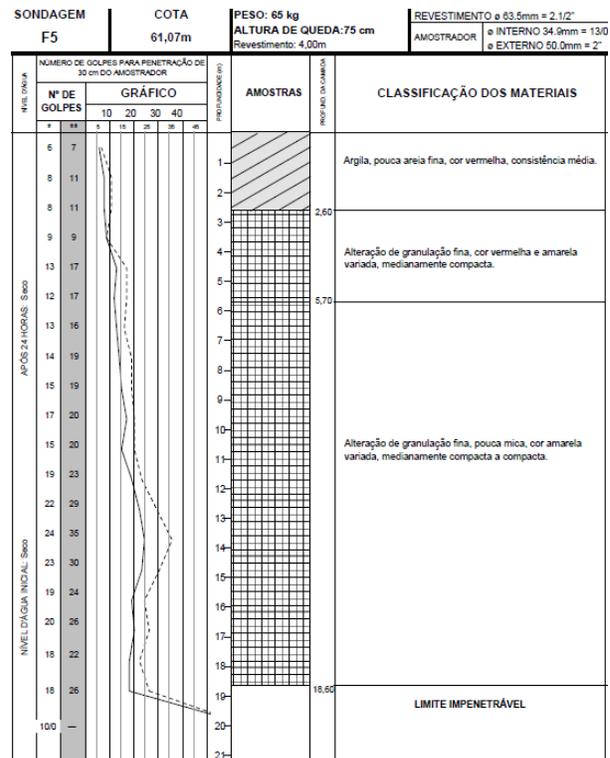
Figura 6. Perfil geotécnico

A Figura 6 apresenta um dos perfis geotécnicos dentro de uma campanha total de 14 sondagens SPT. A estratigrafia é composta basicamente de um solo residual argiloso nos primeiros 3 a 5m passando para uma alteração de rocha com forte presença de mica. Os limites de sondagem foram bem variados devido a existência de matacões, chegando ao máximo de 15 m. Não foi observado nível d'água, mas durante as escavações vertia água pelos tirantes mais baixos.

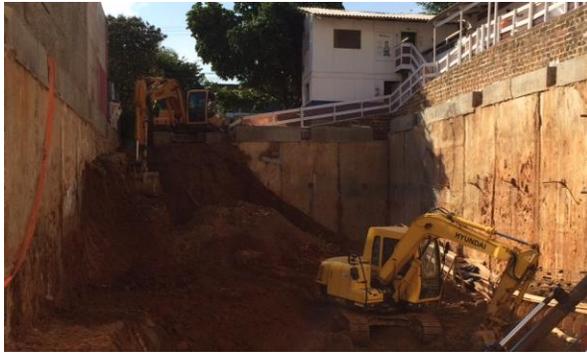
Figura 7. Escavação em andamento

A última obra é um empreendimento comercial no bairro Higienópolis que para a implantação de 2 subsolos foram escavados cerca de 8m. a 9m. Executaram-se lamelas de 30 cm com comprimentos de até 12 m. Os tirantes estavam dispostos em 2 ou 3 linhas com cargas de trabalho variando entre 100 e 330 kN e comprimentos totais entre 8 e 17 m.

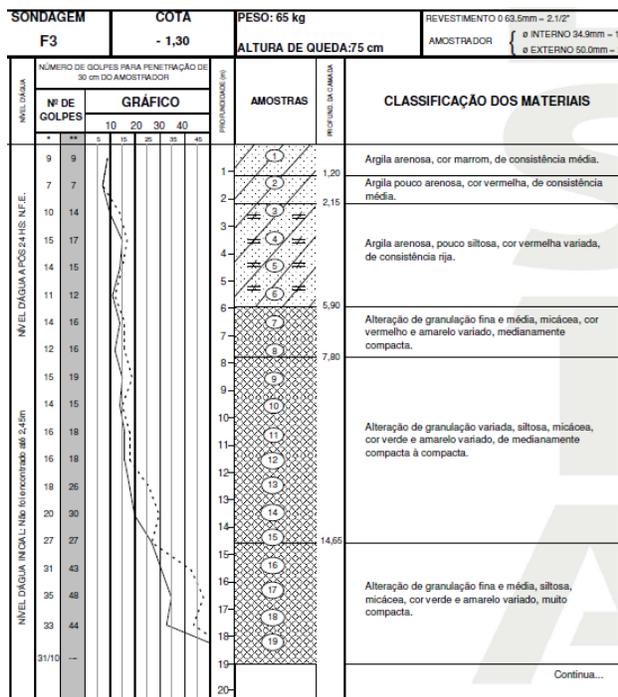
Figura 8. Perfil geotécnico

O perfil geotécnico mostrado na Figura 8 é típico de solo residual constando de uma primeira camada argilosa de consistência média a rija seguida de uma alteração de rocha marcada pela presença de mica. O impenetrável variou entre 16 e 19 m. A leitura de nível d'água foi errática e durante a escavação não foi encontrada água, mas sim ao final da mesma observou-se o contínuo encharcamento do fundo da escavação.

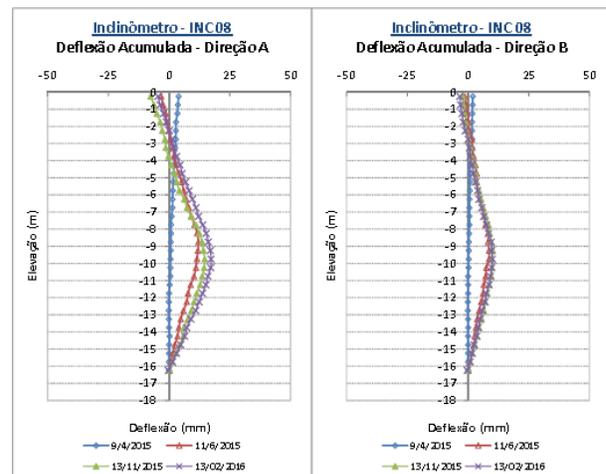
Figura 9. Medição do inclinômetro 8

No primeiro plano de controle originalmente estavam previstos 14 inclinômetros para o acompanhamento dos deslocamentos e de fato foram instalados, mas danificados em certo momento do andamento da obra. Durante esse período os deslocamentos observados estiveram entre 18 a 20 mm próximos ao pé da cortina. Depois, seguiu-se ao monitoramento com leituras através de equipamento topográfico em 30 pontos. A Figura 9 mostra a leitura do inclinômetro 8.

A segunda fase das medições apontou deslocamentos máximos na região da cortina da ordem de 8 mm. Somando a estes valores as deflexões medidas no topo da cortina pelos inclinômetros mais próximos, podemos ter uma estimativa do deslocamento total acumulado da cortina. A Tabela 2 apresenta os deslocamentos acumulados da cortina na direção da escavação.

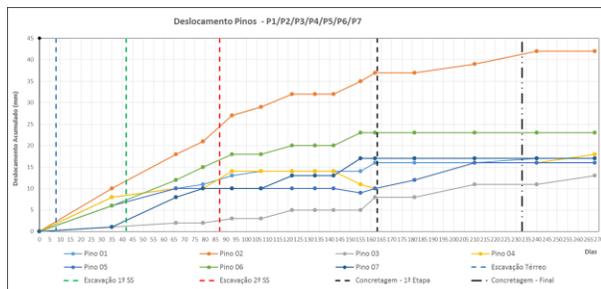
Figura 10. Deslocamento dos pinos P1 a P7

Nesta obra foram instalados 16 pinos de medição de deslocamentos em diversas etapas, ao longo de 268 dias. No período mais crítico alcançaram-se velocidades de até $430\mu\text{m}/\text{dia}$. As linhas verticais coloridas no gráfico indicam aproximadamente as datas de escavação de cada patamar, já as linhas verticais em preto indicam as datas de execução do primeiro trecho da primeira laje correspondendo em duas etapas iniciado nos fundos da obra em panos correspondendo a 2/3 e 1/3 do total respectivamente. O recuo no deslocamento do pino 4 provavelmente se deve a um erro de leitura.

Pode-se observar que os deslocamentos são progressivos durante a fase de escavação e tende a se estabilizar, mas não de todo, após a concretagem da primeira laje.

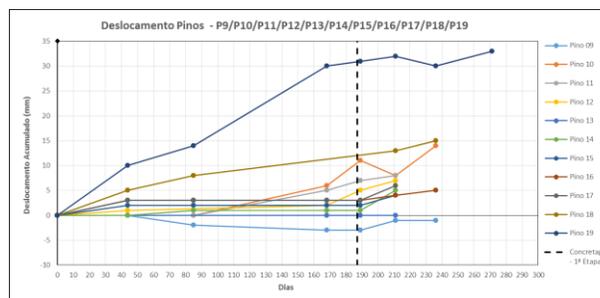
Figura 13. Deslocamento dos pinos P9 ao P19

Foram fixados 19 pinos para um período de leitura de 321 dias. A linha tracejada vertical indica a concretagem da primeira laje naquela região. Leituras “negativas” se devem à imprecisão do equipamento de medida.

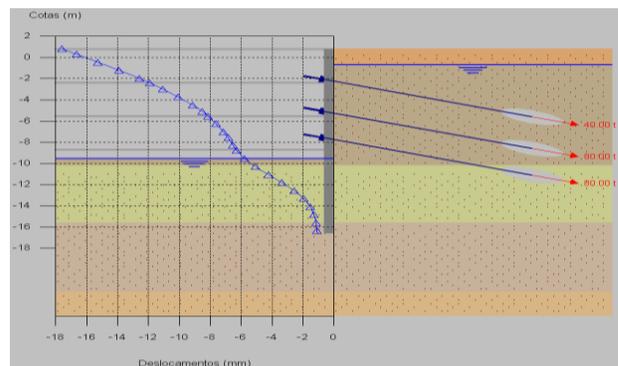
Figura 16. Deslocamento da cortina

A figura 16 mostra que o modelo obteve como previsão deslocamentos de 18mm. Esses valores relativamente baixos se devem a influência de 2 elementos principais: a ficha profunda, com cerca de 6,0m e as cargas dos tirantes também de magnitudes

mais elevadas que o comum para esses níveis de escavação.
