Escavações e contenções urbanas: experiências e casos de obras na cidade de Porto Alegre/RS

Resumo: Este trabalho apresenta dois casos de obra de escavações e contenções, e discute os principais aspectos envolvendo o projeto e execução destes. O primeiro relata o uso de cortinas de parede diafragma sem tirantes utilizando o mesmo sistema construtivo de lamelas com função de contrafortes. A solução adotada se mostrou satisfatória do ponto de vista de estabilidade global e de deformações. Este método constituiu uma vantagem executiva permitindo a construção da contenção antes da escavação total do terreno, diferentemente das contenções usuais empregando contrafortes. O segundo caso descreve a contenção de um talude de escavação utilizando a técnica de solo grampeado, apresentando detalhes de projeto e recomendações executivas deste sistema. Adicionalmente é descrito o caso de uma obra onde ocorreu a ruptura de parte de um talude reforçado com solo grampeado, analisando os fatores que podem ter levado à ruptura e as lições aprendidas. Em um projeto de solo grampeado, salienta-se a importância de considerar o fato de que o paramento de concreto projetado não possui função predominante

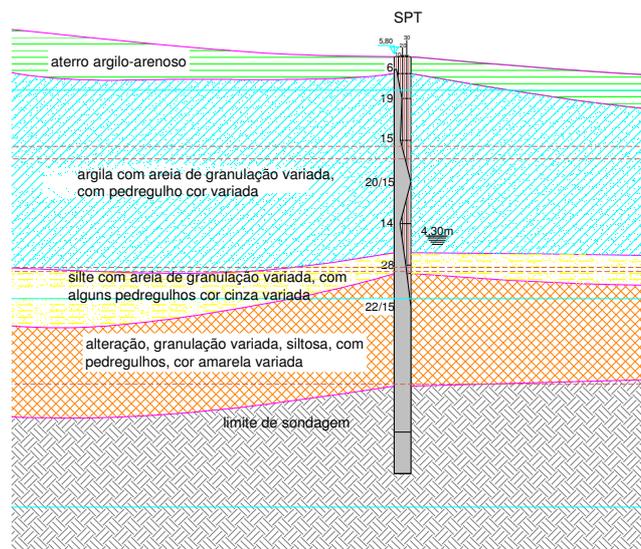
Figura 1: perfil geotécnico do solo no setor B

No terreno foram executados seis furos de sondagens à percussão. Os resultados mostraram que o solo local é composto por uma primeira camada de argila com areia de granulação variada, com a presença de alguns pedregulhos. A consistência da argila varia de média à dura, e a espessura desta camada varia de 4,70 a 9,10 m. Foram obtidos valores de N_{spt} de 6 a 29.

Sob a argila encontra-se uma camada de alteração de rocha com granulação variada, siltosa e com pedregulhos, predominando a cor amarela variegada, que parte de um $N_{\text{spt}}=28$ e se estende até o impenetrável à percussão encontrado entre 7,90 e 10,20 m de profundidade.

A Figura 1 apresenta o perfil geotécnico do solo na região onde foram executadas as contenções em estudo, localizada no setor B (Figura 1).

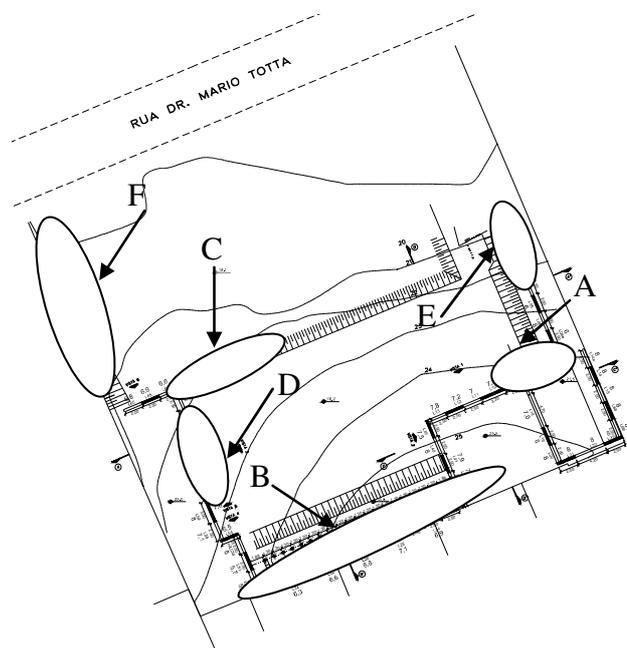
Figura 2: localização dos setores de escavação e contenção

As escavações e contenções foram divididas em setores conforme apresentado na Figura 2.

Em dois trechos do terreno, setores A e B da planta de escavação (Figura 2), constatou-se a presença de rocha numa cota que impedia a utilização desse sistema de contenção originalmente projetado. Optou-se então por uma cortina em perfis metálicos, mas com perfuração por equipamento de estacas raiz, que também são executadas antes escavação do terreno. Após a perfuração, foram embutidos perfis W200x71, seguido pela injeção de argamassa.

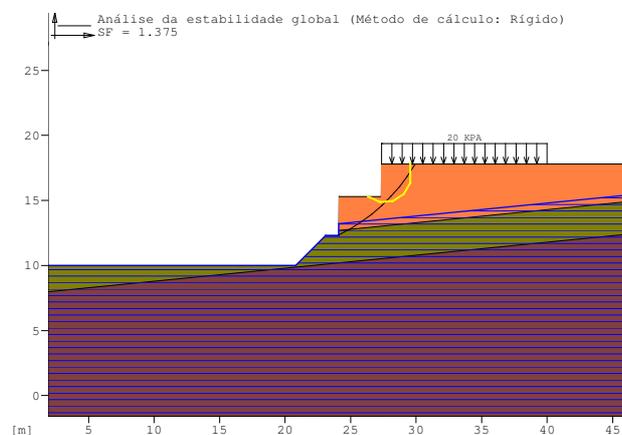
Figura 7: análise de estabilidade do talude superior junto à divisa com superfícies circulares de acordo com o método de Bishop

Inicialmente foi verificada a estabilidade do talude superior junto à divisa (Figura 7) que forneceu fator de segurança 1,37. De acordo com a norma brasileira de estabilidade taludes NBR 11682 (ABNT, 2009), este valor é insuficiente, o que motivou a construção da contenção para o talude superior.

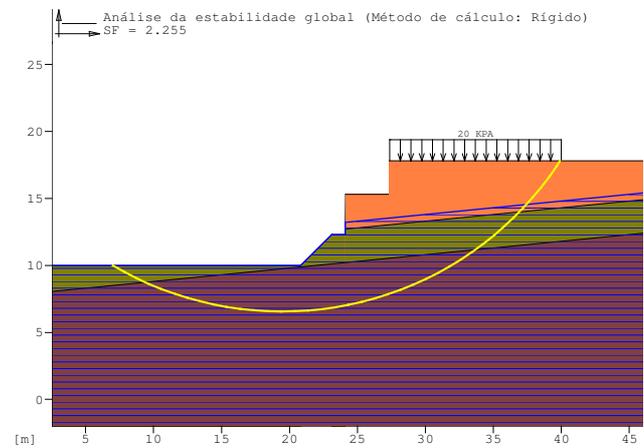
Figura 8: análise de estabilidade global com superfícies circulares de acordo com o método de Bishop

A estabilidade quanto a uma ruptura global foi também analisada, e na Figura 8 é apresentada a superfície crítica para a seção transversal calculada pelo método de Bishop, que forneceu fator de segurança igual a 2,25.

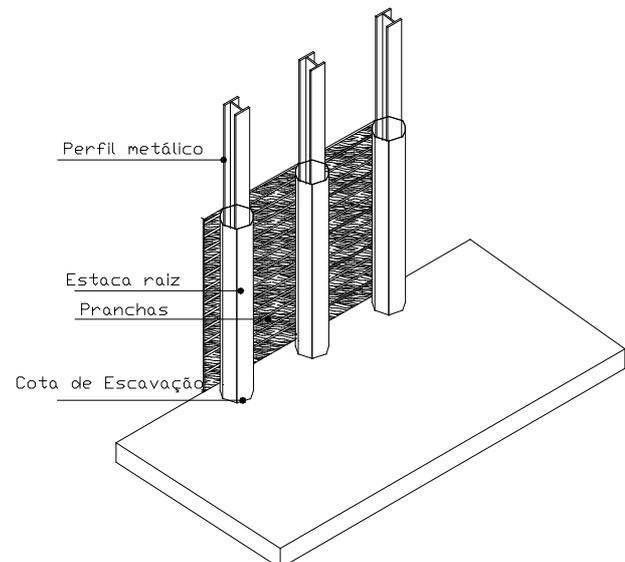
Figura 9: detalhe da execução da cortina de contenção.

A Figura 9 ilustra uma configuração típica para a solução adotada.

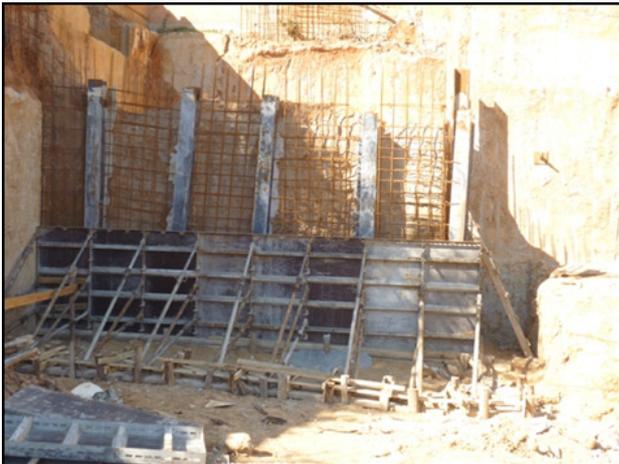
Figura 10: execução da contenção no setor A

Porém quando o terreno se mostra estável e seco e pode-se contar com segurança que a montagem das formas e armaduras se dará com rapidez, é possível não executar o pranchamento, realizando a concretagem diretamente contra o terreno. Tal é, por exemplo, a situação ocorrida no trecho mostrado pela Figura 10. A sondagem indicava um terreno estável, mas a decisão de suprimir o pranchamento é tomada durante a execução.

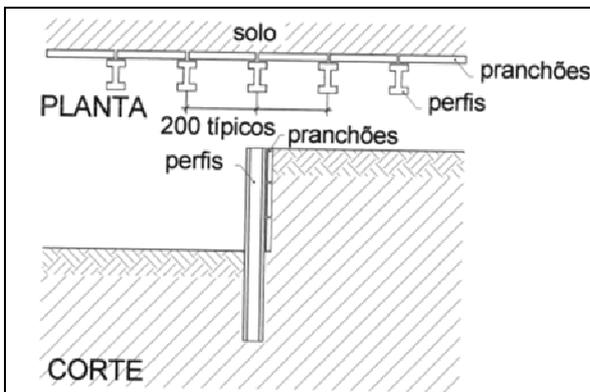
Figura 11: representação esquemática em planta e corte da contenção com perfis metálicos e pranchamento

Nesse sistema a execução da cortina é feita após a escavação do terreno sendo necessário proteger o corte contra eventuais quedas e desmoronamentos com o uso de pranchas de madeira entre os perfis.

A Figura 11 apresenta esquematicamente a contenção com perfis metálicos e pranchamento.

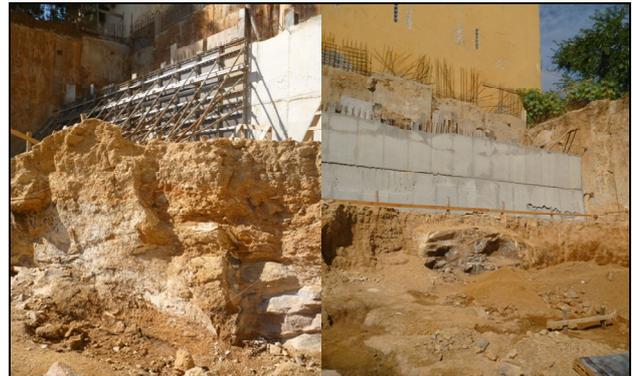
Figura 12: concretagem das contenções em módulos horizontais e verticais (setor B)

As imagens da Figura 12 mostram a sistemática adotada de concretagem por pequenos panos em módulos horizontais e verticais.

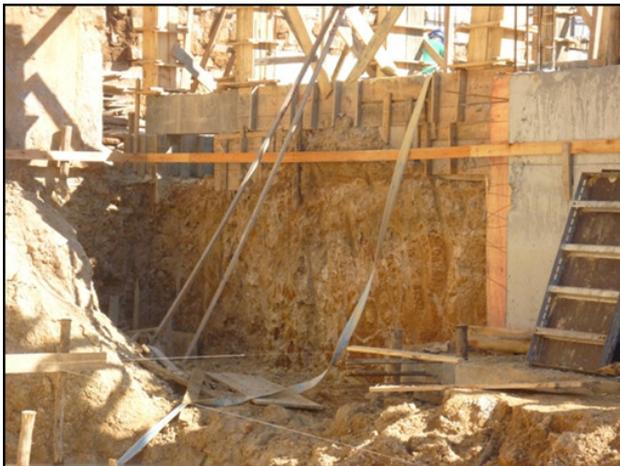
Figura 13: talude do setor C

A estabilidade das escavações sem a necessidade de contenção foi avaliada para taludes cortados a prumo com até 3 metros de altura. Foi empregado o método de Culmann para análise de taludes finitos com superfície de ruptura plana (BRAJA, 2007; GERSCOVICH, 2012). Esta metodologia tem como base a hipótese de que a ruptura de um talude ocorre ao longo de um plano quando a tensão de cisalhamento que tende a causar o deslizamento é maior que a resistência ao cisalhamento do solo. Além disso, o plano mais crítico é aquele que tem uma relação mínima entre a tensão média de cisalhamento que tende a causar a ruptura e a resistência ao cisalhamento do solo.

Como o fator de segurança obtido foi maior do que 1,5 adotamos essa altura de corte como aceitável para a obra.

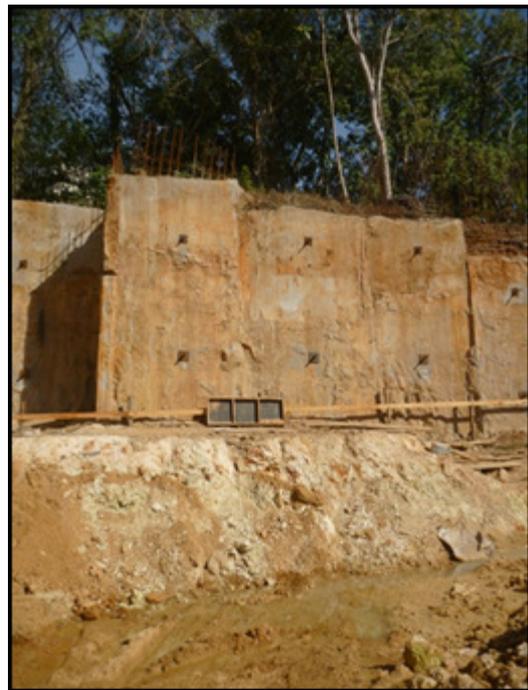
Figura 14: parede diafragma com berma de equilíbrio (setor D)

Também ocorreram outros trechos onde o sistema de contenção (paredes diafragmas) não conseguiu atingir a cota de implantação da obra devido à presença de camada impenetrável. Nestas situações deixou-se um talude (ou berma) de equilíbrio, que tem a função de contrapeso ao empuxo atuante. Esse maciço de terra é estável pela sua geometria e exerce um importante fator de segurança para a obra. Sua remoção se dá após a execução da laje do subsolo.

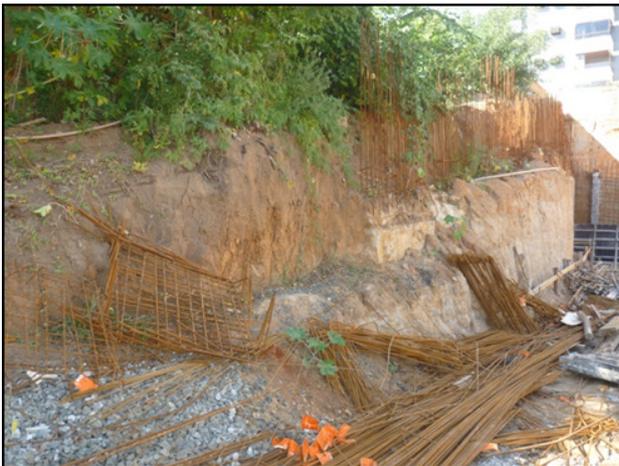
Figura 16: escavações de taludes de pequena altura (setor E)

Taludes de pequenas alturas em solos bastante coesivos (como é o caso desta obra) são estáveis mesmo a prumo, conforme pode ser observado na foto.

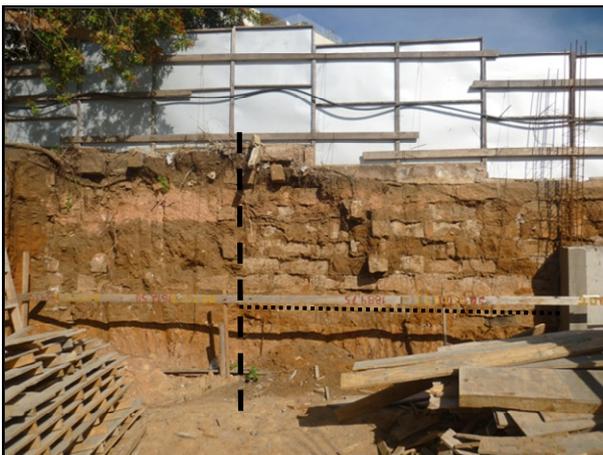
Figura 17: escavação aparente (setor F)

A Figura 17 ilustra uma situação onde aparentemente temos uma grande escavação (área à direita da linha tracejada), contudo o desnível de fato em relação ao vizinho é pequeno, sendo apenas a altura compreendida abaixo da linha pontilhada horizontal.

Porém o mesmo não ocorre na faixa à esquerda da foto (Figura 17) onde medidas de contenção devem ser tomadas.

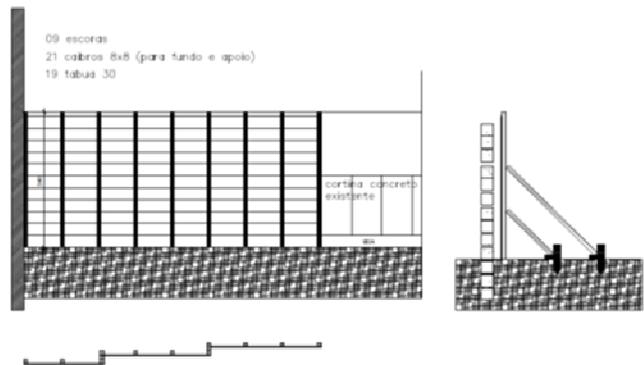
Figura 18: escoramento do talude com pranchas de madeira

Para a situação apresentada no item 2.3.5 a medida imediata a ser tomada é o escoramento do talude com pranchas de madeira travadas com pontaltes ancorados no terreno conforme detalhe da Figura 18.

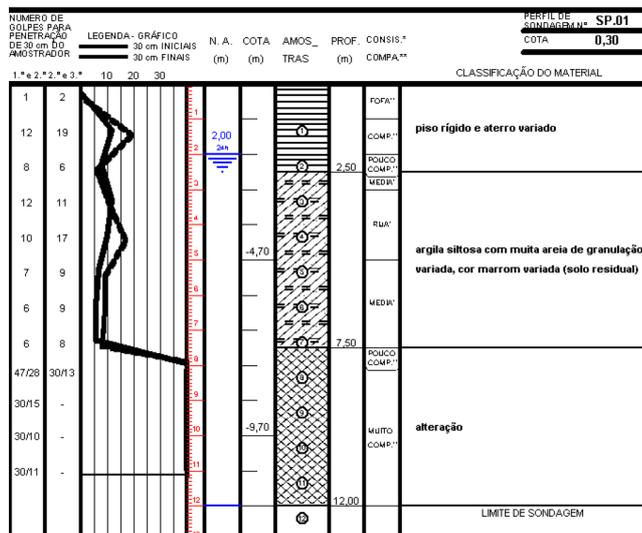
Figura 19: perfil de sondagem SPT no local

Sob a argila, há uma camada de alteração muito compacta de granulação variada, siltosa de cor rosa variada, que se estende até o limite da sondagem entre 7 e 12 m. O nível d'água, medido após 24 horas, variou de 1,50 e 2,20 m de profundidade. A Figura 19 apresenta o resultado de uma das sondagens no local onde foi executada a contenção.

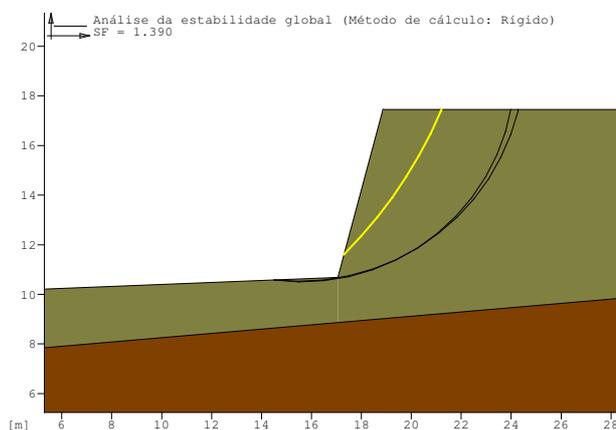
Figura 20: análise de estabilidade global com superfícies circulares de acordo com o método de Bishop

Inicialmente a estabilidade do talude foi analisada através do programa computacional Macstars 2000 – Rel. 2.2, empregando o método de Bishop com Superfícies Circulares para uma seção representativa. O estudo mostrou que os menores fatores de segurança para o talude estavam associados a uma eventual ruptura localizada, para a qual se obteve o valor de 1,39 (Figura 20), inferior ao mínimo de 1,50 recomendado pela NBR 11682 (ABNT, 2009).

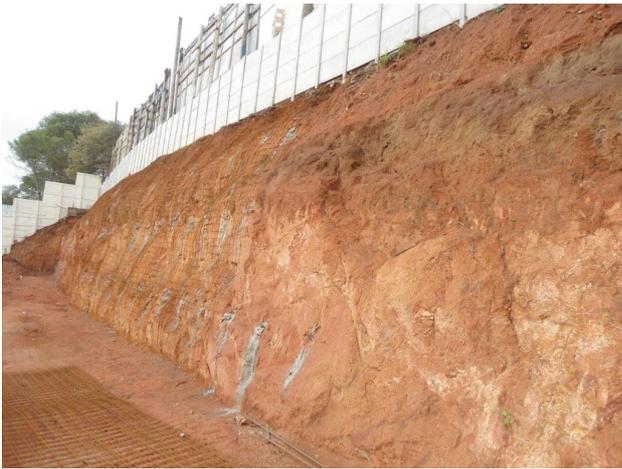
Figura 21: talude onde foi empregada a técnica do solo grampeado

A Figura 21 apresenta uma imagem do local onde foi utilizada a técnica do solo grampeado para a estabilização do talude.

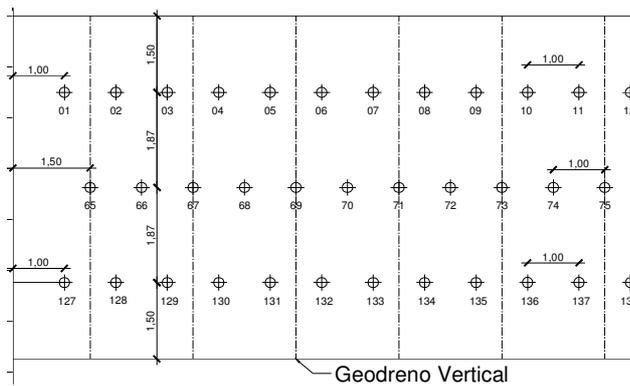
Figura 22: espaçamento entre grampos

A primeira linha de grampos localizava-se a 1,5 m do topo do talude, a segunda a 1,87 m desta, e a terceira localizava-se a 1,5 m da base. Na Figura 22 pode ser observada a distribuição dos grampos em um trecho típico da contenção.

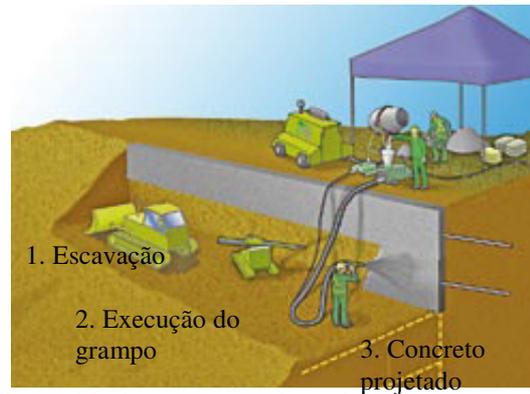
Figura 23: fases construtivas do solo grampeado (Solotrat, 2011)

Normalmente a técnica do solo grampeado é aplicada através de sucessivas sequências de escavação, instalação dos grampos e execução do paramento, conforme ilustrado pela Figura 23. Entretanto, quando o projeto foi definido, a escavação já havia sido realizada, assim os grampos e o concreto projetado foram executados com o auxílio de plataformas elevatórias (PTA) e andaimes. A inclinação média do talude após o corte era de aproximadamente 75° com a horizontal.

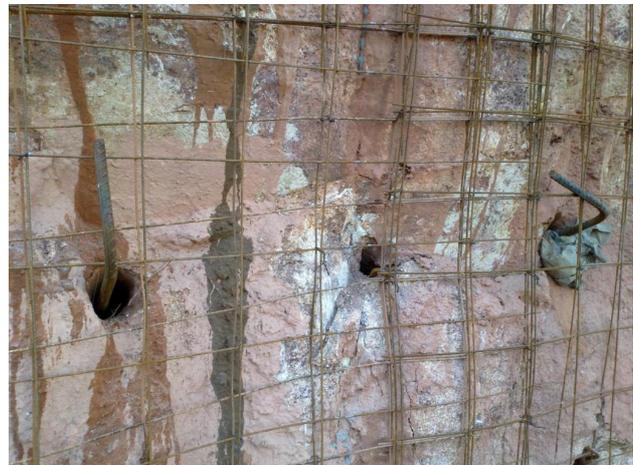
Figura 24: grampos e tela metálica do paramento

Na Figura 24 podem ser observados os grampos e a tela metálica do paramento após instalação.

Em seguida era feita a instalação da tela que serve de armação para o paramento de concreto projetado (Figura 24). Foi empregada tela metálica do tipo Q-92, sobrepondo 30 cm entre peças adjacentes. A colocação da tela de aço sobre o terreno deve ser feita com auxílio de pastilhas a fim de garantir o cobrimento necessário. A Figura 29 mostra uma imagem do talude antes de receber o concreto projetado do paramento.

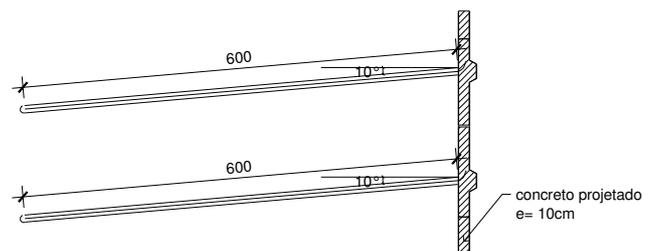
Figura 25: comprimento e inclinação dos grampos

Os grampos eram inseridos após a perfuração do solo, realizada com ferramenta de 1,5" de diâmetro e inclinação sub-horizontal de 10° (Figura 25).

Como material dos grampos foram usados vergalhões de aço CA-50 com 20 mm de diâmetro, com comprimento total de 6,20 m, sendo que 0,20 m correspondem à dobra para ancoragem no paramento (Figura 25).

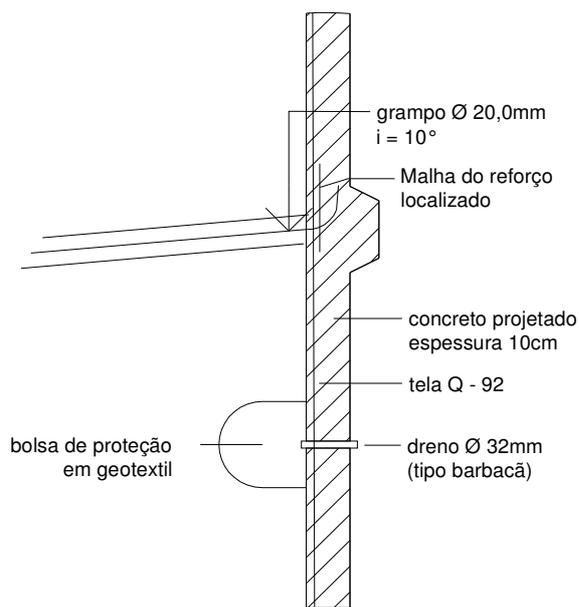
Figura 27: detalhe da cabeça dos grampos e paramento de concreto

Após a colocação dos grampos, era posicionada uma malha de reforço na área junto à dobra de ancoragem dos grampos (Figura 27). Esta malha adicional tem a finalidade de aumentar a ancoragem dos grampos na armação sobre a face do talude, evitando que os grampos se desprendam do paramento.

Para promover a drenagem das águas que chegam ao paramento foram previstos drenos pontuais (barbacãs), conforme detalhe da Figura 27.

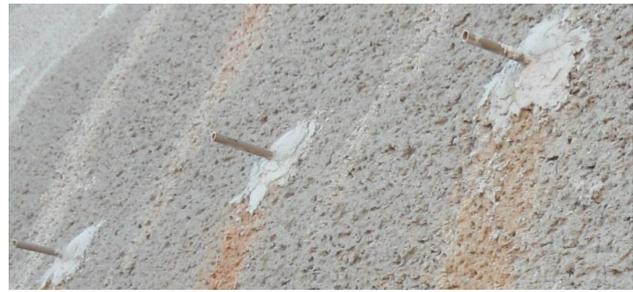
Figura 28: sistema de drenos pontuais (barbacãs)

Para sua instalação do sistema de drenos pontuais é escavada uma cavidade no talude, junto à face onde será construído o paramento, de aproximadamente 20 x 20 x 20 cm, preenchendo esta com material arenoso. Para escoar a água do dreno pontual foi usado um tubo de PVC com 32 mm de diâmetro. Para evitar a colmatação do sistema de drenagem, a cavidade é envolta com geotêxtil. Na Figura 28 é mostrado o sistema de drenos pontuais após execução.

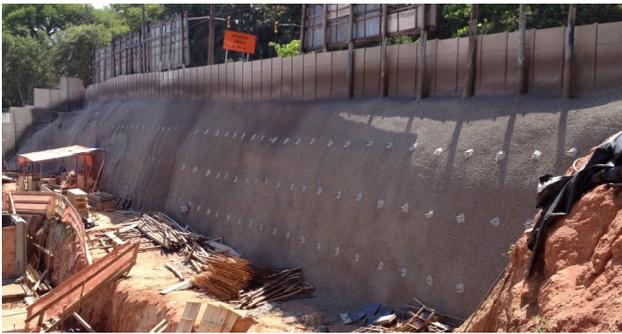
Figura 30: talude após a execução do paramento de concreto projetado

Depois da instalação da tela, é feita então a execução do paramento. Deve ser utilizado concreto projetado com $f_{ck} \geq 25$ MPa, conforme recomendações da NBR 14026 (ABNT, 2012) que define este material como um concreto com dimensão máxima característica do agregado maior ou igual a 9,5 mm, transportado através de uma tubulação, projetado sob pressão sobre uma superfície, com compactação simultânea. A Figura 30 apresenta uma imagem do talude após a aplicação do concreto projetado, concluindo assim o sistema de estabilização empregando a técnica de solo grampeado.

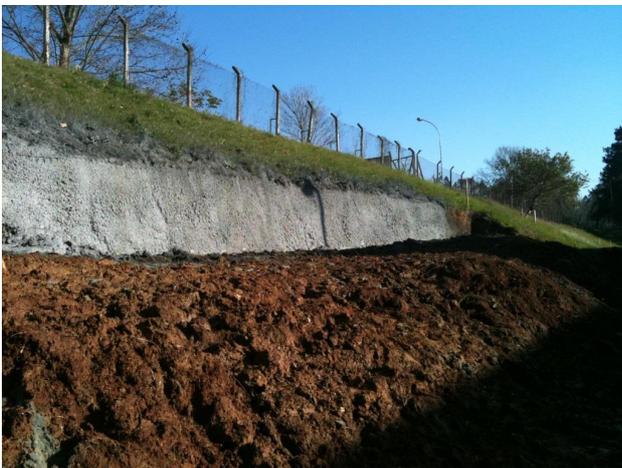
Figura 31: solo grampeado no trecho do talude onde ocorreu a ruptura

A Figura 31 apresenta uma imagem durante a construção do trecho do talude onde ocorreu a ruptura.

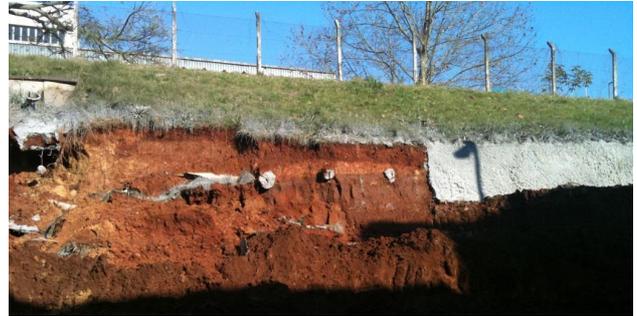
Figura 32: trecho rompido do talude

Análises posteriores constataram a presença de um solo de aterro arenoso em parte do talude, o qual não havia sido identificado pelas sondagens. Desta forma a avaliação geotécnica do solo não foi feita da maneira correta, devido ao fato de as sondagens terem sido realizadas em uma região não representativa do local.

A presença de solo não coesivo na camada superficial gera esforços sobre o paramento, o qual pela própria técnica executiva não tem competência para absorvê-los.

O conhecimento de todas as tubulações enterradas na área onde será executada a contenção é fundamental no momento da elaboração do projeto. No caso referido, após a ruptura do talude (Figura 32) foram encontradas tubulações não cadastradas anteriormente.

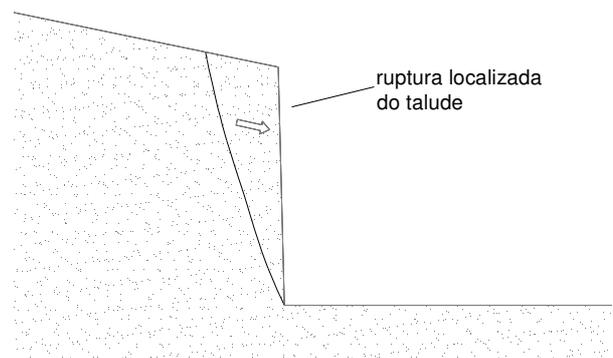
Figura 33: ruptura localizada do talude

A ruptura do talude observada neste caso foi do tipo localizada, se dando próxima ao paramento, conforme apresentado esquematicamente na Figura 33.

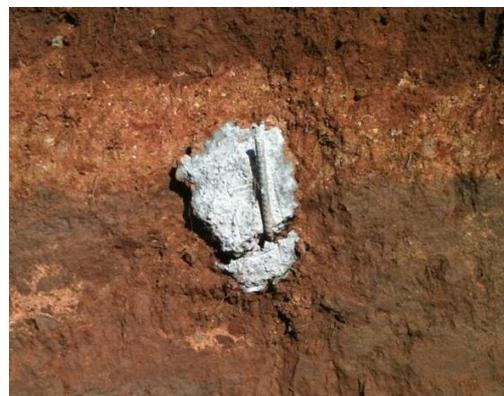
Figura 34: grampo que se desprendeu do paramento

Após a ruptura da contenção foi observado que os grampos permaneceram imóveis tendo ocorrido um “puncionamento” da placa de concreto projetado, conforme detalhe da Figura 34.

O problema do “puncionamento” pode ser evitado aumentando a área de contato da tela com os elementos ancorados (grampos). Para isto a armadura deve ser reforçada na região junto à

cabeça dos grampos e podem ser adicionadas grelhas ou barras de transferência horizontais unindo vários grampos de uma mesma linha para que estes trabalhem solidariamente diante das pressões de solo sobre o paramento.
