Relato de uma Contenção Utilizando Lamelas com Função de Contraforte

RESUMO: As contenções empregando paredes diafragmas atirantadas estão entre as mais utilizadas para conter escavações em solos. Este trabalho apresenta a um caso de obra onde não foi permitido o uso de tirantes em escavações da ordem de 8,0 metros de altura para construção de um empreendimento imobiliário. O solo no local é composto por uma camada de argila com areia de consistência média à dura, seguida por outra de alteração com granulação variada, siltosa, com pedregulhos. Como alternativa aos tirantes foi adotada a construção de contrafortes empregando o mesmo método construtivo de parede diafragma, construindo-se lamelas perpendiculares para servirem de apoio. A solução adotada diante da impossibilidade de instalação de tirantes se mostrou satisfatória do ponto de vista de estabilidade global e de deformações. A escolha representou em uma vantagem executiva permitindo a construção da contenção antes da escavação total do terreno, diferentemente das contenções usuais empregando contrafortes. Também são apresentadas outras soluções de contenção adotadas nesta obra.

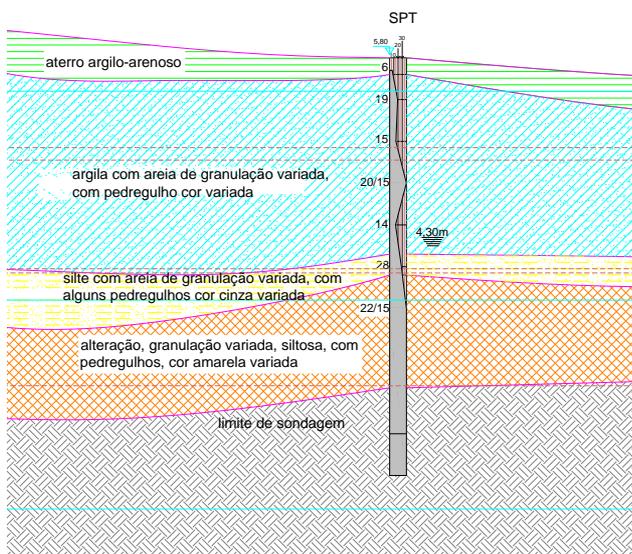
Figura 1: perfil geotécnico do solo no setor B

No terreno foram executados seis furos de sondagens à percussão. Os resultados mostraram que o solo local é composto por uma camada de argila com areia de granulação

variada, com a presença de alguns pedregulhos. A consistência da argila varia de média à dura, e a espessura desta camada varia de 4,70 a 9,10 m. Foram obtidos valores de N_{spt} de 6 a 29.

Sob a argila encontra-se alteração de granulação variada, siltsosa, com pedregulhos, predominando a cor amarela variada, que parte de um $N_{spt}=28$ e se estende até o impenetrável à percussão encontrado entre 7,90 e 10,20 m de profundidade.

O nível d'água, medido após 24 horas, variou entre 2,50 e 5,60 m de profundidade.

A Figura 1 apresenta o perfil geotécnico do solo na região onde foram executadas as contenções em estudo, localizada no setor B (Figura 2).

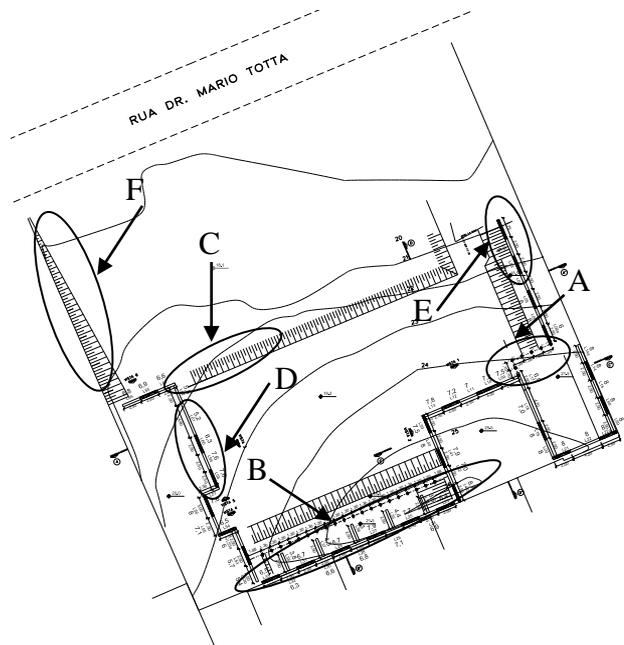
Figura 2: localização dos setores de escavação e contenção

As escavações e contenções foram divididas em setores conforme apresentado na Figura 2.

Em dois trechos do terreno, setores A e B da planta de escavação (Figura 2), constatou-se a presença de rocha o que impedia a utilização da conclusão desse sistema de contenção originalmente projetado. Optou-se então pela execução de uma cortina em estacas raiz, que também são perfuradas antes escavação do terreno. Dentro destas estacas foram embutidos perfis metálicos W200x71.

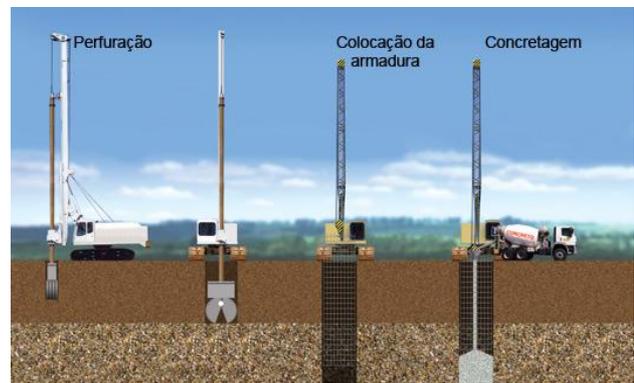
Figura 3: sistema executivo das paredes diafragma (lamelas)

Foi concebida uma contenção com cortina em Paredes Diafragma Atirantada e Contraventada com as lajes da estrutura para escavações da ordem de até 8,0 m de altura. Esse sistema apresenta a grande vantagem de permitir a construção das contenções antes da execução da escavação. A Figura 3 ilustra o sistema executivo.

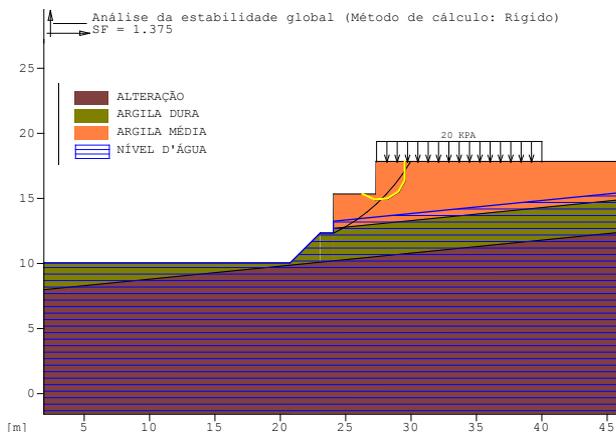
Figura 7: análise de estabilidade do talude superior junto à divisa com superfícies circulares de acordo com o método de Bishop

Inicialmente foi verificada a estabilidade do talude superior junto à divisa (Figura 7) que forneceu fator de segurança 1,37. De acordo com a norma brasileira de estabilidade taludes NBR 11682 (ABNT, 2009), este valor é insuficiente, o que motivou a construção da contenção para o talude superior.

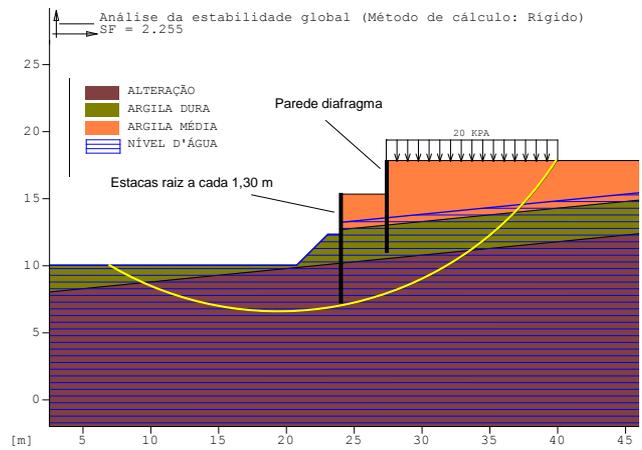
Figura 8: análise de estabilidade global com superfícies circulares de acordo com o método de Bishop

A estabilidade quanto a uma ruptura global foi também analisada, e na Figura 8 é apresentada a superfície crítica para a seção transversal calculada pelo método de Bishop, que forneceu fator de segurança igual a 2,25.

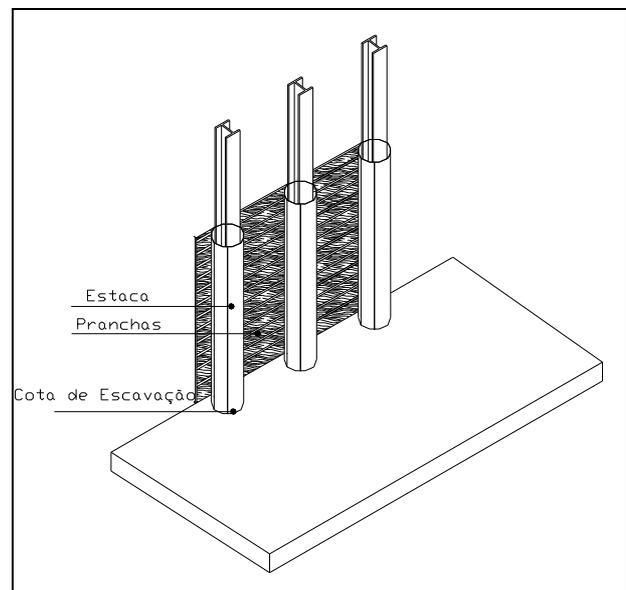
Figura 9: detalhe do pranchamento de uma contenção com estacas e perfis metálicos

A Figura 9 ilustra uma configuração típica para a solução em estacas raiz com perfis metálicos.

Nesse sistema a execução da cortina é feita após a escavação do terreno sendo necessário proteger o corte contra eventuais quedas e desmoronamentos com o uso de pranchas de madeira entre os perfis.

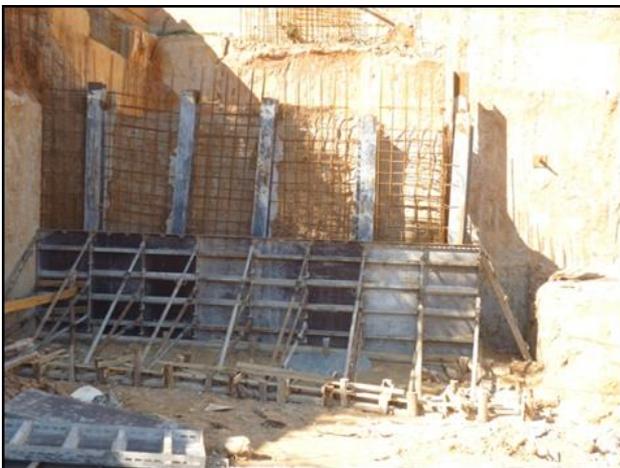
Figura 10: execução da contenção no setor A

Porém quando o terreno se mostra estável e seco e pode-se contar com segurança que a montagem das formas e armaduras se dará com rapidez, é possível não executar o pranchamento, realizando a concretagem diretamente contra o terreno. Tal é, por exemplo, a situação ocorrida no trecho mostrado pela Figura 10. A sondagem indicava um terreno estável, mas a decisão de suprimir o pranchamento é tomada durante a execução.

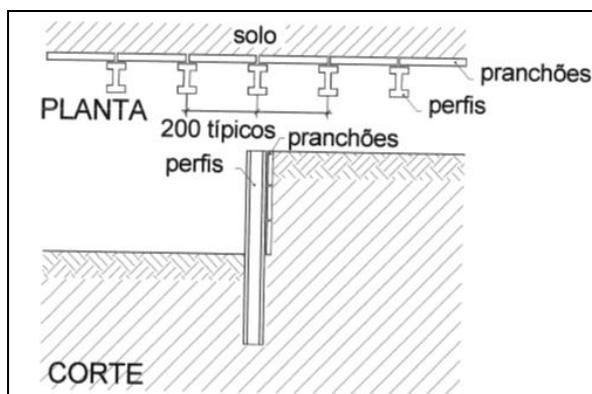
Figura 11: representação esquemática da contenção com perfis metálicos e pranchamento

A Figura 11 apresenta esquematicamente a contenção com perfis metálicos e pranchamento.

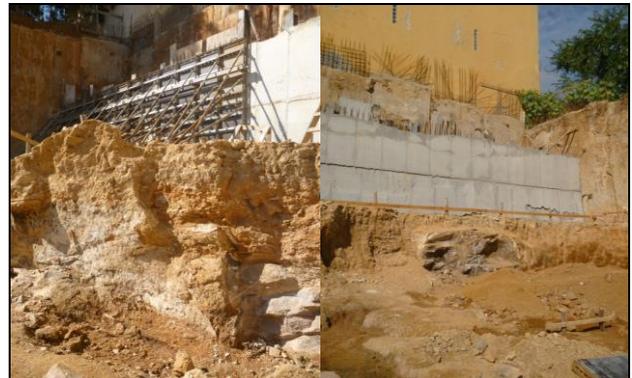
Figura 12: concretagem das contenções em módulos horizontais e verticais (setor B)

As imagens da Figura 12 mostram a sistemática adotada de concretagem por pequenos panos em módulos horizontais e verticais.

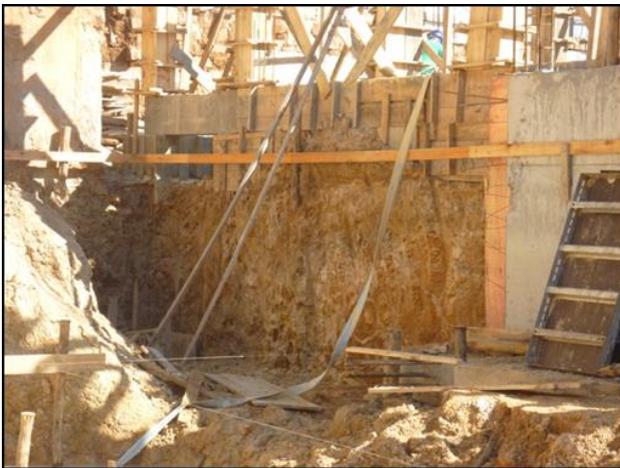
Figura 13: talude do setor C

A estabilidade das escavações sem a necessidade de contenção foi avaliada para taludes cortados à prumo com até 3 metros de altura. Foi empregado o método de Culmann para análise de taludes finitos com superfície de ruptura plana (BRAJA, 2007; GERSCOVICH, 2012). Esta metodologia tem como base a hipótese de que a ruptura de um talude ocorre ao longo de um plano quando a tensão de cisalhamento que tende a causar o deslizamento é maior que a resistência ao cisalhamento do solo. Além disso, o plano mais crítico é aquele que tem uma relação mínima entre a tensão média de cisalhamento que tende a causar a ruptura e a resistência ao cisalhamento do solo.

Com os parâmetros adotados, obtém-se $H_{cr} = 5,78 \text{ m}$. Com essa altura crítica calculada descobre-se o fator de segurança do talude, que é:

Como o fator de segurança obtido foi maior do que 1,5 adotamos essa altura de corte como aceitável para a obra.

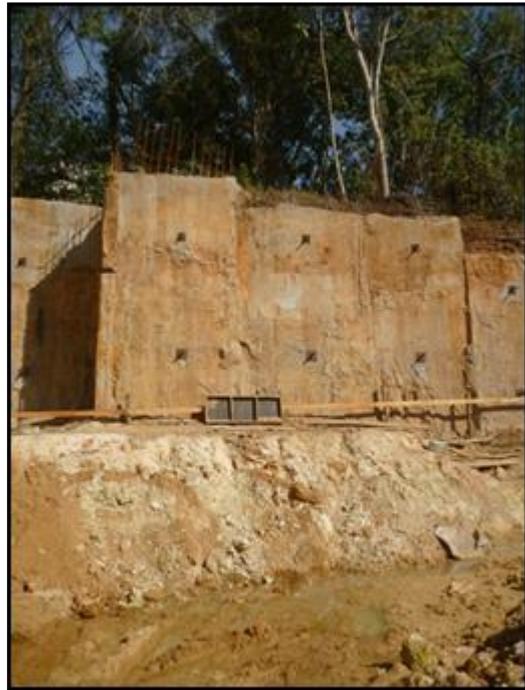
Figura 14: parede diafragma com berma de equilíbrio (setor D)

Como o sistema de contenção (paredes diafragmas) não conseguiu atingir a cota de implantação da obra devido à presença de camada impenetrável deixou-se um talude (ou berma) de equilíbrio, que tem a função de contrapeso ao empuxo atuante. Esse maciço de terra é estável pela sua geometria e exerce um importante fator de segurança para a obra. Sua remoção se dá após a execução da laje do subsolo.

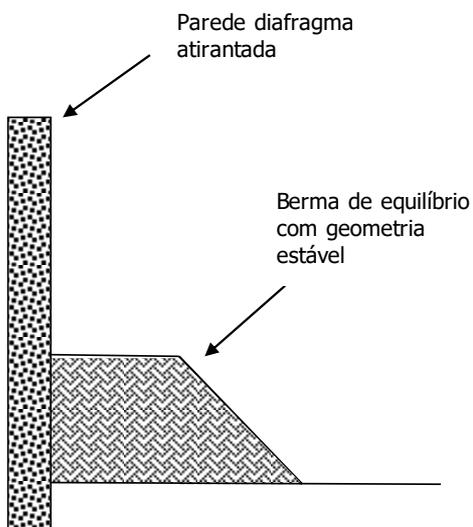
Figura 15: representação esquemática da solução em parede diafragma com bermagem de equilíbrio (setor D)

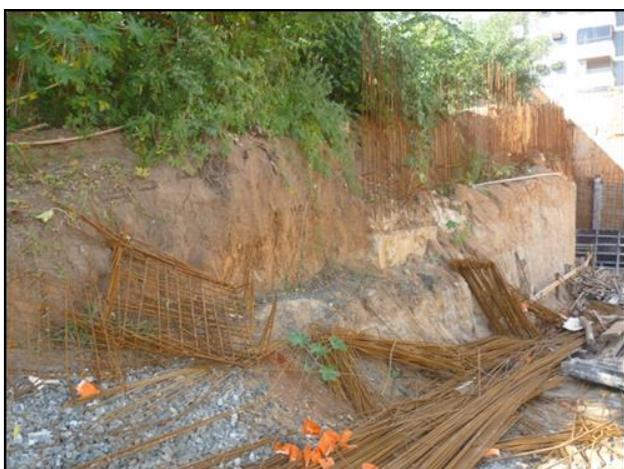
Figura 16: escavações de taludes de pequena altura (setor E)

Taludes de pequenas alturas em solos bastante coesivos (como é o caso desta obra) são estáveis mesmo à prumo, conforme pode ser observado na foto.

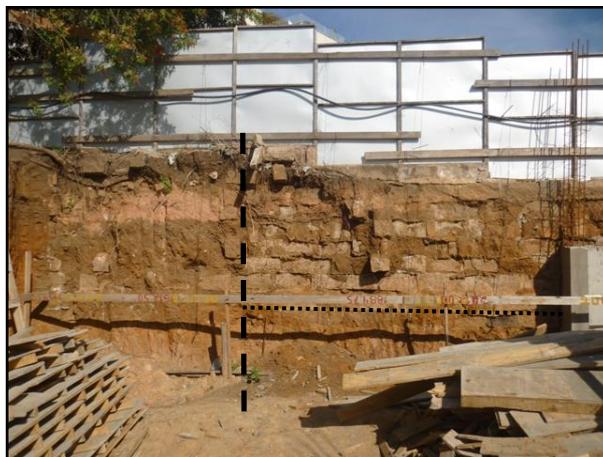
Figura 17: escavação aparente (setor F)

A Figura 17 ilustra uma situação onde aparentemente temos uma grande escavação (área à direita da linha tracejada), contudo o desnível de fato em relação ao vizinho é pequeno, sendo apenas a altura compreendida abaixo da linha pontilhada horizontal.

Porém o mesmo não ocorre na faixa à esquerda da foto (Figura 17) onde medidas de contenção devem ser tomadas.

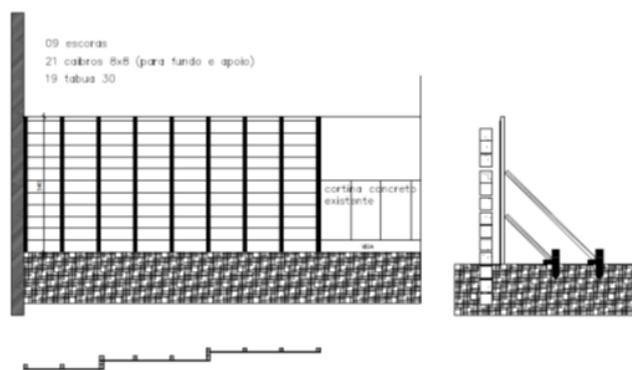
Figura 18: escoramento do talude com pranchas de madeira

Para a situação apresentada no item 3.2.3 a medida imediata a ser tomada é o escoramento do talude com pranchas de madeira travadas com pontaltes ancorados no terreno conforme detalhe da Figura 18.
